DSG problemen én oplossingen

TVS brainwashed DSG's

Sinds 2007 levert Volkswagen de DSG 7 DQ200 'automatische' versnellingsbak voor een aantal modellen. Vanaf de introductie wordt dit type bak geteisterd door enkele vervelende problemen. Overmatige slijtage, trillingen, bijgeluiden en ongewenst schakelgedrag zijn de voornaamste. Samen met DSG-specialist TVS Engineering uit Varsseveld inventariseerden en analyseerden we deze cases.

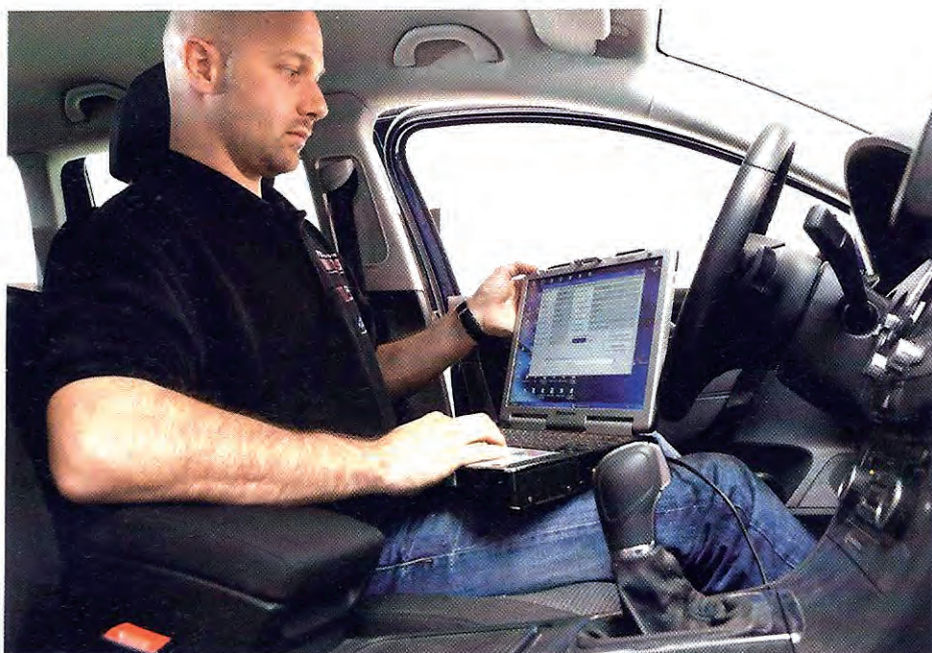
Overmatig trillen tijdens het overschakelen, niet goed oppakken bij het optrekken of onvoorspelbaar schakelgedrag? Ronald Logmans herkent het tijdens een proefrit op de vermogensbank en lost ze op door de software van de DSG DQ200 ontraceerbaar aan te passen.

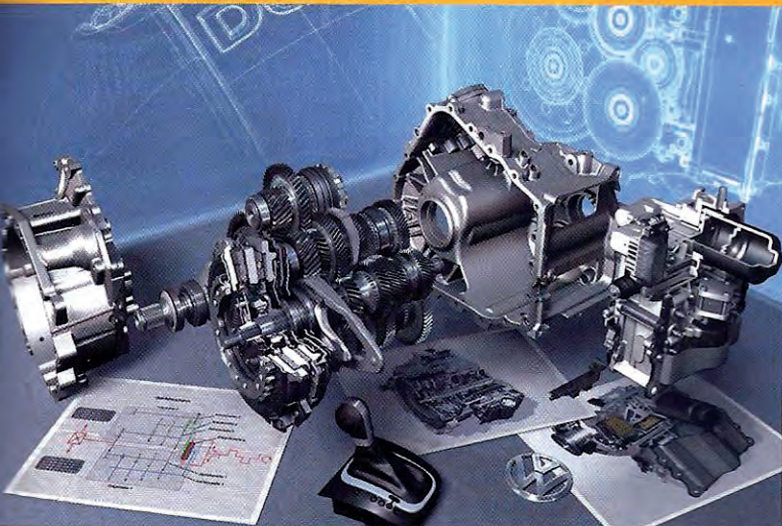
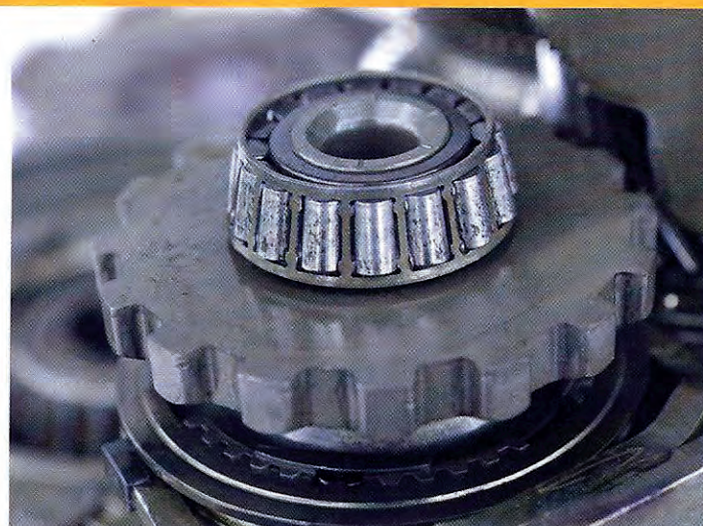
In 2007 introduceerde Volkswagen de 7-traps DQ200 DSG-versnellingsbak. In plaats van twee natte platenkoppelingen zoals bij de 6-traps monteerde het concern twee droge plaatkoppelingen. Vanaf introductie klaagden gebruikers over bijgeluiden en schakelgedrag. Ook bleek de levensduur van één van de twee koppelingen beperkt.

Bij de bouwjaren 2007-2009 zagen de mannen van TVS relatief veel gevallen met lagerschade. Door de afzetting van het overmatig aanwezige ijzerslijpsel op de magneetsensoren vertoonden dergelijke bakken onlogische storingen.

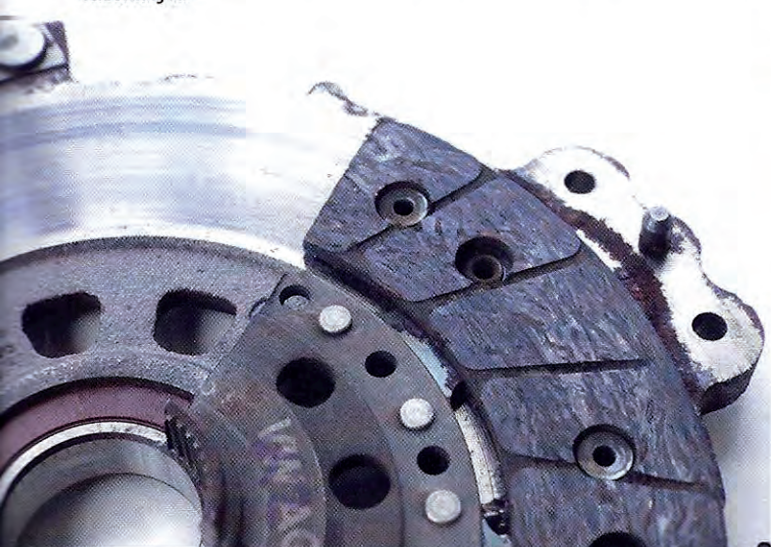
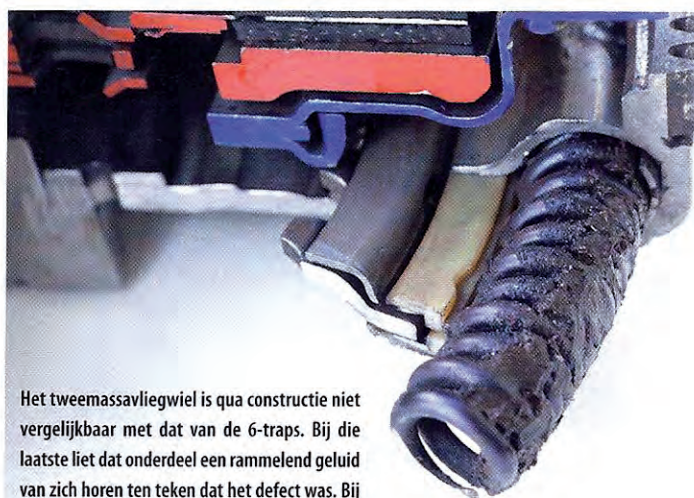
Extreme blauwverkleuring van de ankerplaat en een gehavende plaat zijn de indicatie dat de koppeling (meestal K2) is overleden. Volkswagen levert geen losse platen dus moet de complete koppelingsunit worden vervangen. Wel zijn er meerdere modificaties doorgevoerd, desondanks ziet Ronald Logmans geen verbeteringen.

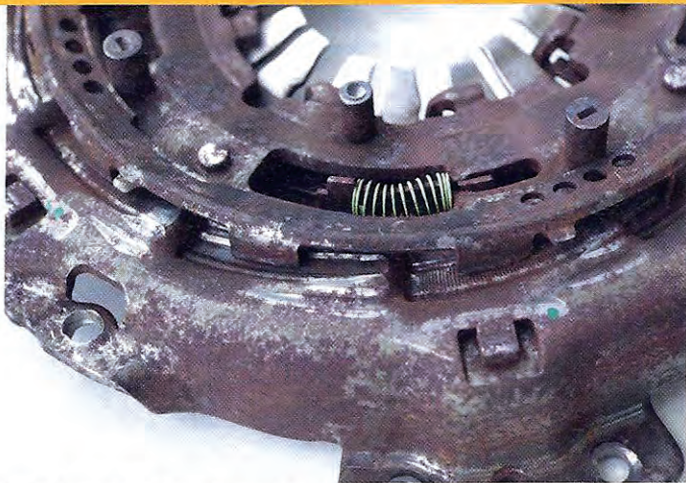
Het tweemassavliegwiel is qua constructie niet vergelijkbaar met dat van de 6-traps. Bij die laatste liet dat onderdeel een rammelend geluid van zich horen ten teken dat het defect was. Bij de DQ 200 is dat probleem minder aan de orde.

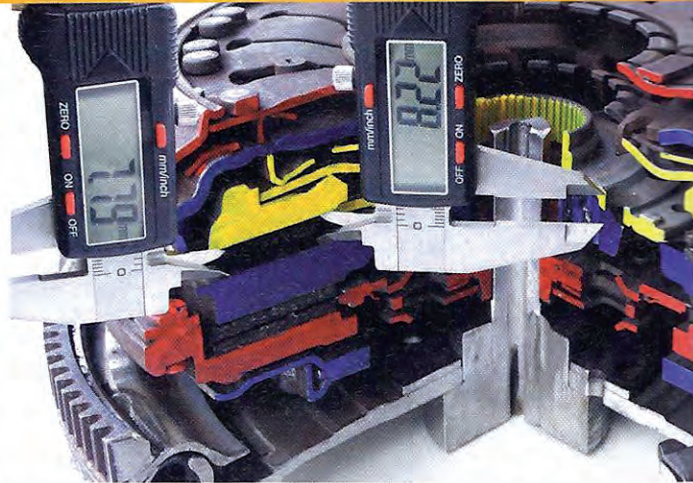
De beide koppelingen zijn uitgerust met een zelfstelmechanisme. Vergelijk met het SAC-systeem van handbakken. Bij alle door TVS gedemonteerde koppelingen bleek de speling tussen de anker- en frictieplaat verschillend. Volgens Ronald Logmans zou dat mede een verklaring kunnen zijn voor de metalen rammel en het oneenparig aangrijpen.

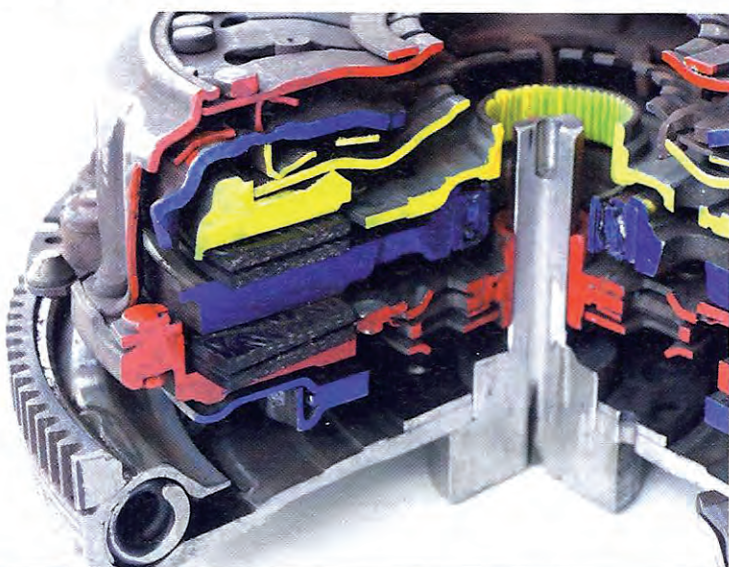
De laatste ontdekking van Logmans toonde aan dat de speling tussen de anker- en frictieplaat op 1 koppeling duidelijk verschilde. Dat zou de trillingen tijdens het accelereren van 1 naar 2 kunnen veroorzaken alsmede extra hitte door het aanlopen. Daardoor buigen draagarmpjes.

Wel heeft Logmans onlangs de ontdekking gedaan dat de tussenliggende ankerplaat van een probleembak scheef zat. De speling tussen de

anker- en de frictieplaat was aan beide zijden duidelijk verschillend. Dat veroorzaakt vermoedelijk de trilling bij het accelereren van 1 naar 2 en geeft oververhitting. Het zou namelijk in theorie kunnen dat de trillingen ontstaan doordat de plaat niet mooi aangrijpt omdat de ankerplaat vervormd is. Logmans heeft van een insider vernomen dat de communicatie tussen de verschillende productiepartners mede debet is aan het niet adequaat oplossen van problemen.
